認證編號 CPF2394625C008

## 車輛資料 Vehicle Information

| 廠牌 Make | FORD |
| 車型 Model | KUGA |

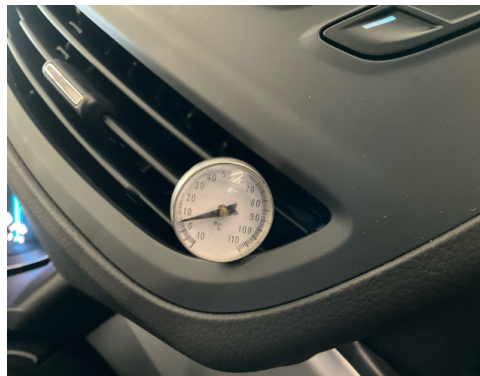
空調溫度

| 5. 前空調風速開關各段風速 | 正常 | 6. 前空調冷氣作動中央出風口溫度 | 5°C |
