認證編號 CPF2394625C010

## 車輛資料 Vehicle Information

## 車輛認證總結報告 Vehicle Inspection Findings

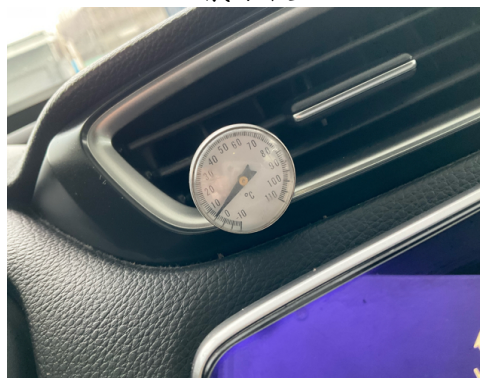
空調溫度

| 5. 前空調風速開關各段風速 | 正常 | 6. 前空調冷氣作動中央出風口溫度 | 5°C |
