# YES 車輛查定報告

## 車輛認證總結報告 Vehicle Inspection Findings

廠牌：TOYOTA  
排檔型式：手自排  
儀表里程數：193,217

車型：WISH  
引擎號碼：\*\*\*B1624\*\*  
車身號碼：ZGE21~605\*\*\*\*

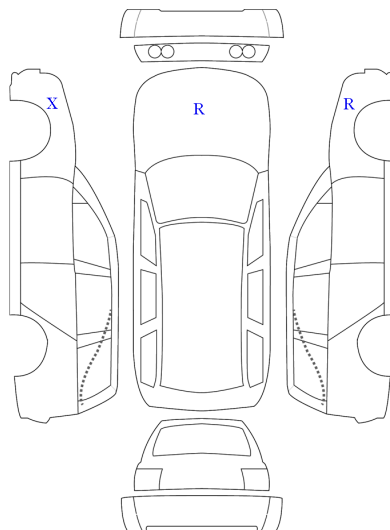
車體外觀圖

右前方有鈑修痕。  
左前方有鈑修痕。  
正前方有鈑修痕。

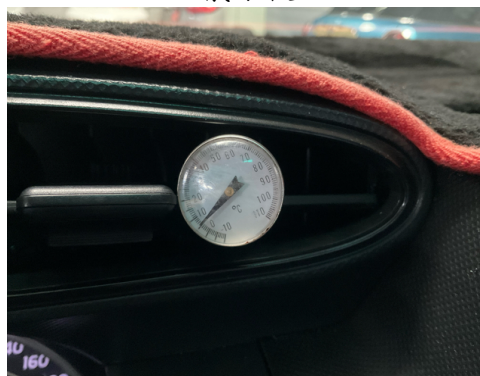
空調溫度

| 5. 前空調風速開關各段風速 | 正常 | 6. 前空調冷氣作動中央出風口溫度 | 5°C |
