# YES 車輛認證書

受檢測車輛通過YES認證鑑定標準  
This vehicle has passed the YES Evaluation Standard

認證編號 CPF2394625C013

## 車輛認證總結報告 Vehicle Inspection Findings

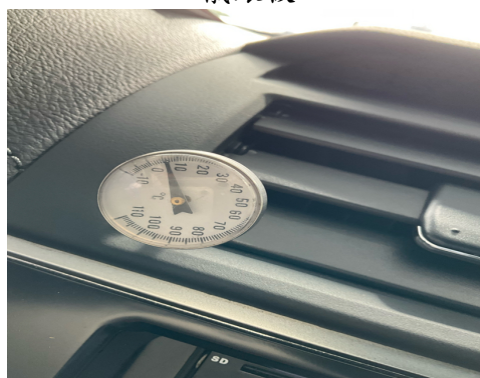
空調溫度

| 5. 前空調風速開關各段風速 | 正常 | 6. 前空調冷氣作動中央出風口溫度 | 5°C |
