認證編號 CPF2394625C018

## 車輛資料 Vehicle Information

## 車輛認證總結報告 Vehicle Inspection Findings

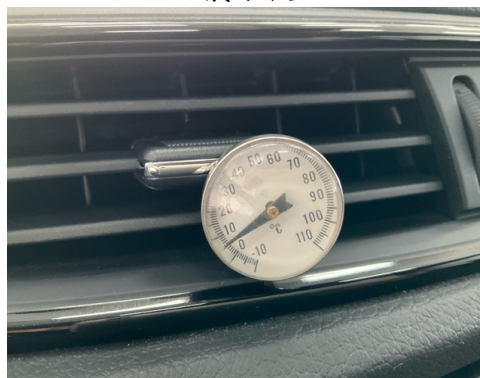
空調溫度

| 5. 前空調風速開關各段風速 | 正常 | 6. 前空調冷氣作動中央出風口溫度 | 5°C |
