認證編號 CPF2394625C019

## 車輛資料 Vehicle Information

## 車輛認證總結報告 Vehicle Inspection Findings

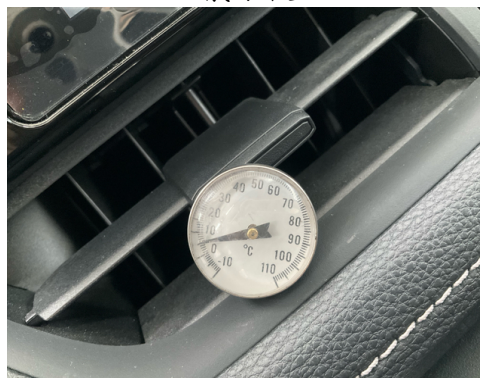
空調溫度

| 5. 前空調風速開關各段風速 | 正常 | 6. 前空調冷氣作動中央出風口溫度 | 5°C |
