# YES 車輛認證書

認證編號 CPF2394625C021

| 車型 Model | CAMRY |
| 年份 Year | 2015/02 |

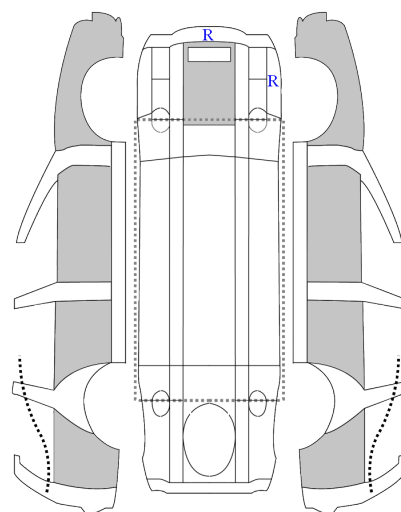
車骨結構圖

本車體骨架結構無修復跡象。 X 更換

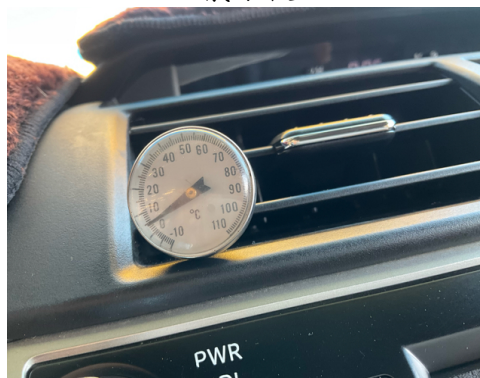
空調溫度

| 5. 前空調風速開關各段風速 | 正常 | 6. 前空調冷氣作動中央出風口溫度 | 5°C |
