認證編號 CPF2394625C023

## 車輛資料 Vehicle Information

## 車輛認證總結報告 Vehicle Inspection Findings

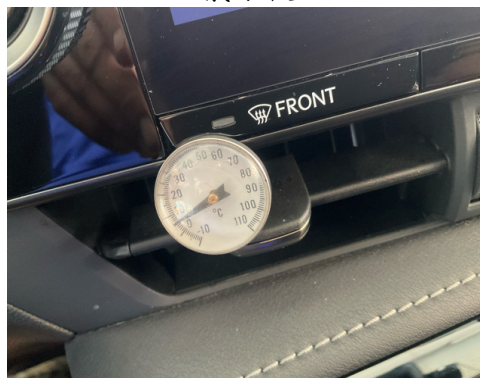
空調溫度

| 5. 前空調風速開關各段風速 | 正常 | 6. 前空調冷氣作動中央出風口溫度 | 5°C |
