認證編號 CPF2394625C024

## 車輛資料 Vehicle Information

## 車輛認證總結報告 Vehicle Inspection Findings

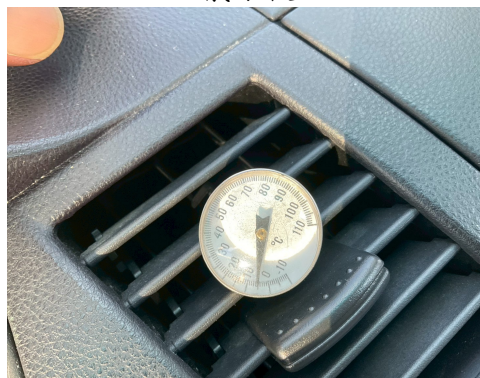
空調溫度

| 5. 前空調風速開關各段風速 | 正常 | 6. 前空調冷氣作動中央出風口溫度 | 5°C |
