認證編號 CPF2394625C027

## 車輛資料 Vehicle Information

## 車輛認證總結報告 Vehicle Inspection Findings

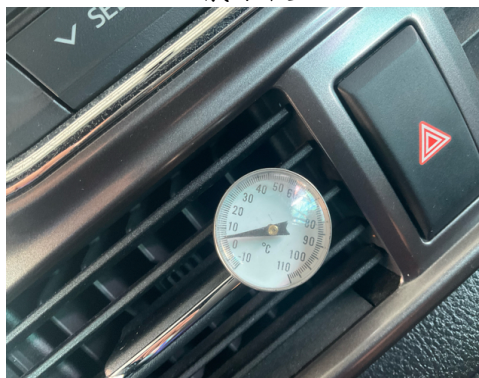
空調溫度

| 5. 前空調風速開關各段風速 | 正常 | 6. 前空調冷氣作動中央出風口溫度 | 5°C |
