認證編號 CPF2394625C029

## 車輛資料 Vehicle Information

## 車輛認證總結報告 Vehicle Inspection Findings

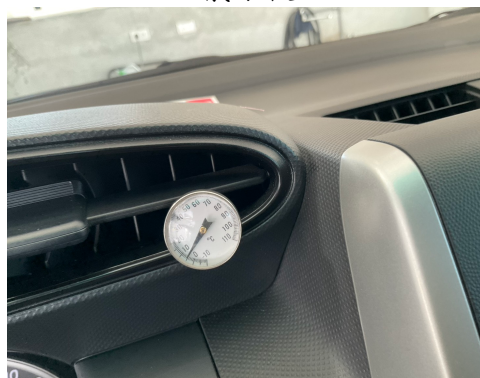
空調溫度

| 5. 前空調風速開關各段風速 | 正常 | 6. 前空調冷氣作動中央出風口溫度 | 5°C |
