# YES 車輛認證書

認證編號 CPF2394625C031

| 廠牌 Make | TOYOTA |
| 車型 Model | ALTIS |

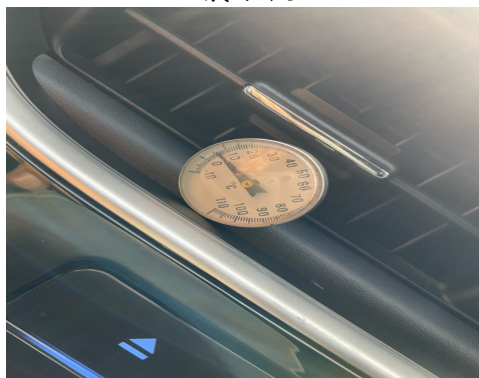
空調溫度

| 5. 前空調風速開關各段風速 | 正常 | 6. 前空調冷氣作動中央出風口溫度 | 5°C |
