認證編號 CPF2394625C037

## 車輛資料 Vehicle Information

## 車輛認證總結報告 Vehicle Inspection Findings

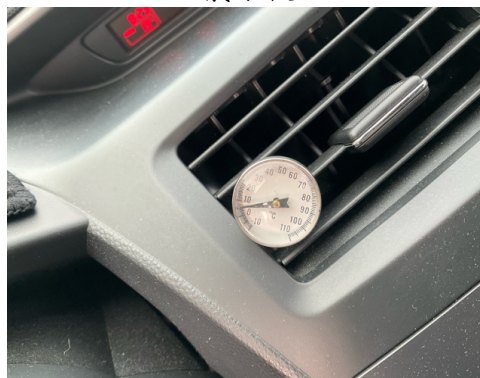
空調溫度

| 5. 前空調風速開關各段風速 | 正常 | 6. 前空調冷氣作動中央出風口溫度 | 5°C |
