認證編號 CPF2394625C040

## 車輛資料 Vehicle Information

## 車輛認證總結報告 Vehicle Inspection Findings

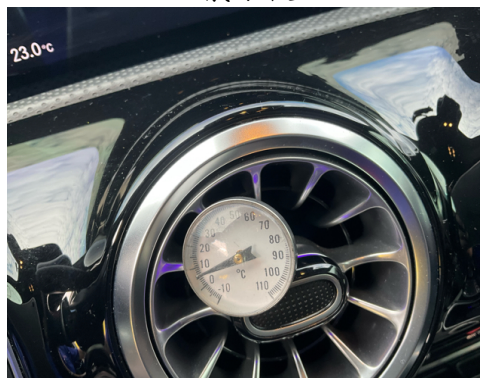
空調溫度

| 5. 前空調風速開關各段風速 | 正常 | 6. 前空調冷氣作動中央出風口溫度 | 5°C |
