# YES 車輛查定報告

**查定編號** CPF2394625C043

## 車輛資料 Vehicle Information

## 車輛認證總結報告 Vehicle Inspection Findings

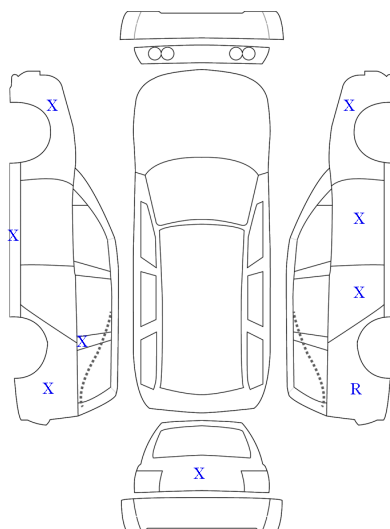
車體外觀圖

右側有鈑修痕。  
右前方有鈑修痕。  
右後方有鈑修痕。  
左側有鈑修痕。  
左前方有鈑修痕。  
左後方有鈑修痕。  
正後方有鈑修痕。

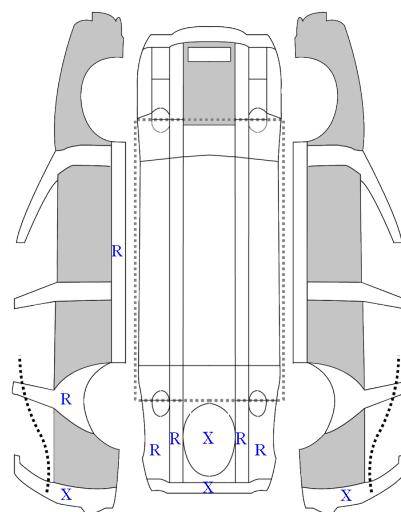
車骨結構圖

無此檢查項目  
無任何異常之痕跡。  
無任何泡水之痕跡。  
異常

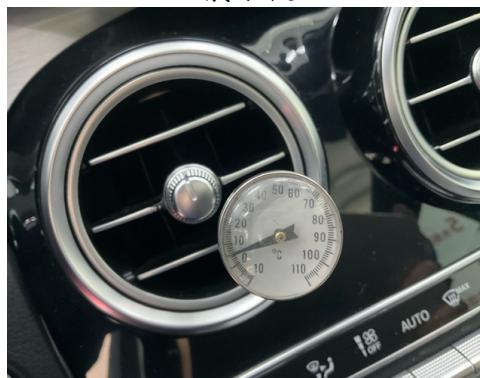
空調溫度

| 5. 前空調風速開關各段風速 | 正常 | 6. 前空調冷氣作動中央出風口溫度 | 5°C |
