# YES 車輛認證書

認證編號 CPF2394625C045

| 廠牌 Make | NISSAN |
| 車型 Model | TIIDA |

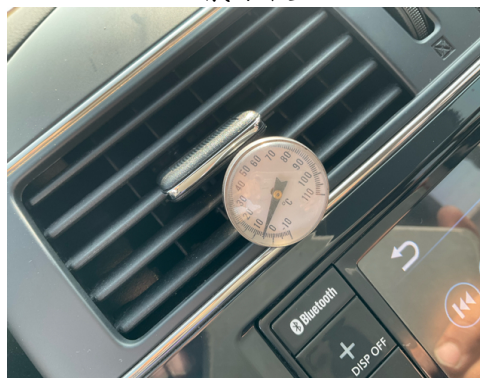
空調溫度

| 5. 前空調風速開關各段風速 | 正常 | 6. 前空調冷氣作動中央出風口溫度 | 5°C |
