# YES 車輛查定報告

## 車輛認證總結報告 Vehicle Inspection Findings

廠牌：NISSAN  
排檔型式：自排  
儀表里程數：153,548

車型：TIIDA  
引擎號碼：\*\*\*679702\*\*  
車身號碼：C12GHB02\*\*\*\*

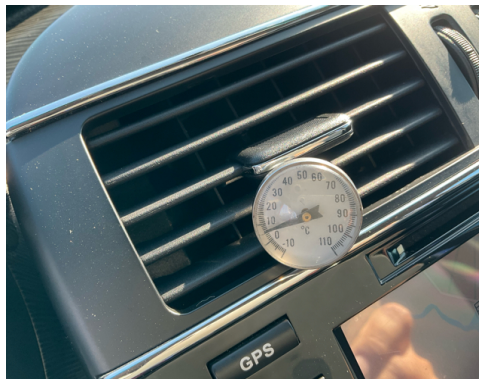
空調溫度

| 5. 前空調風速開關各段風速 | 正常 | 6. 前空調冷氣作動中央出風口溫度 | 5°C |
