# YES 車輛認證書

認證編號 CPF2394625C047

| 廠牌 Make | TOYOTA |
| 車型 Model | YARIS |

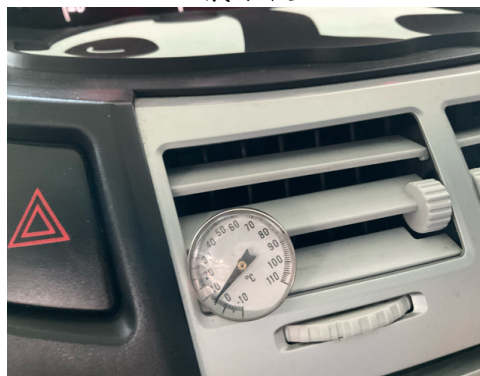
空調溫度

| 5. 前空調風速開關各段風速 | 正常 | 6. 前空調冷氣作動中央出風口溫度 | 5°C |
