認證編號 CPF2394625C055

## 車輛資料 Vehicle Information

## 車輛認證總結報告 Vehicle Inspection Findings

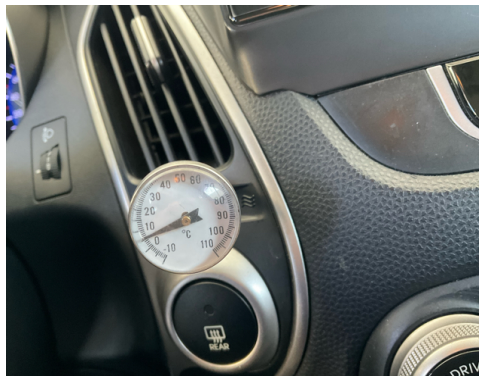
空調溫度

| 5. 前空調風速開關各段風速 | 正常 | 6. 前空調冷氣作動中央出風口溫度 | 5°C |
