認證編號 CPF2394625C065

## 車輛資料 Vehicle Information

## 車輛認證總結報告 Vehicle Inspection Findings

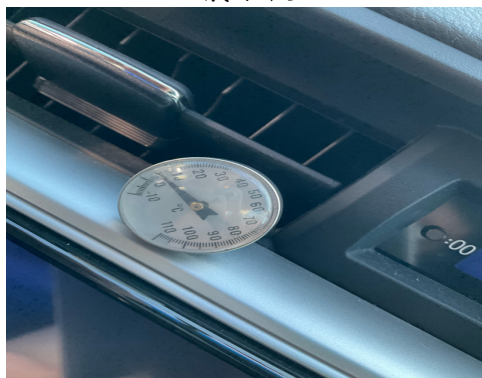
空調溫度

| 5. 前空調風速開關各段風速 | 正常 | 6. 前空調冷氣作動中央出風口溫度 | 5°C |
