## 車輛認證總結報告 Vehicle Inspection Findings

認證編號 CPF2394625C068

| 廠牌 Make | TOYOTA |
| 車型 Model | VIOS |

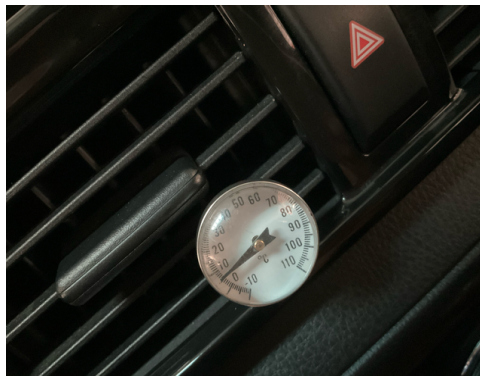
空調溫度

| 5. 前空調風速開關各段風速 | 正常 | 6. 前空調冷氣作動中央出風口溫度 | 5°C |
