認證編號 CPF2394625C069

## 車輛資料 Vehicle Information

## 車輛認證總結報告 Vehicle Inspection Findings

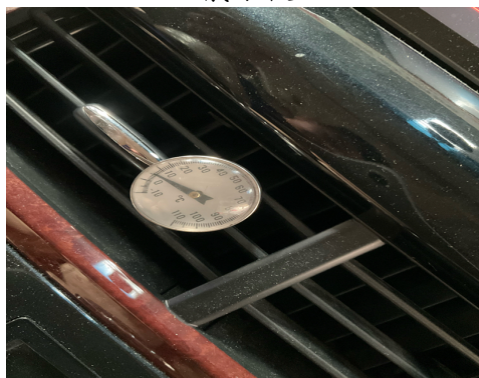
空調溫度

| 5. 前空調風速開關各段風速 | 正常 | 6. 前空調冷氣作動中央出風口溫度 | 5°C |
