認證編號 CPF2394625C070

## 車輛資料 Vehicle Information

## 車輛認證總結報告 Vehicle Inspection Findings

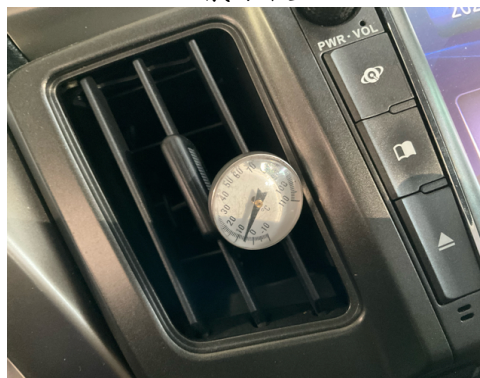
空調溫度

| 5. 前空調風速開關各段風速 | 正常 | 6. 前空調冷氣作動中央出風口溫度 | 5°C |
