認證編號 CPF2394625C074

## 車輛資料 Vehicle Information

## 車輛認證總結報告 Vehicle Inspection Findings

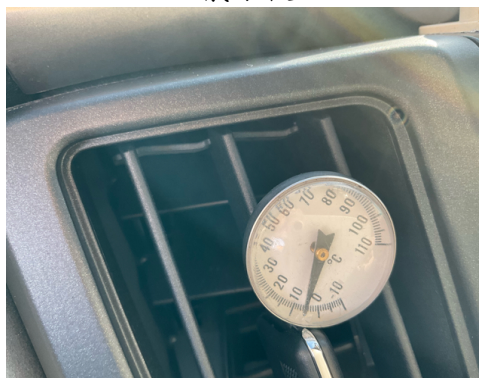
空調溫度

| 5. 前空調風速開關各段風速 | 正常 | 6. 前空調冷氣作動中央出風口溫度 | 5°C |
