認證編號 CPF2394625C081

## 車輛資料 Vehicle Information

## 車輛認證總結報告 Vehicle Inspection Findings

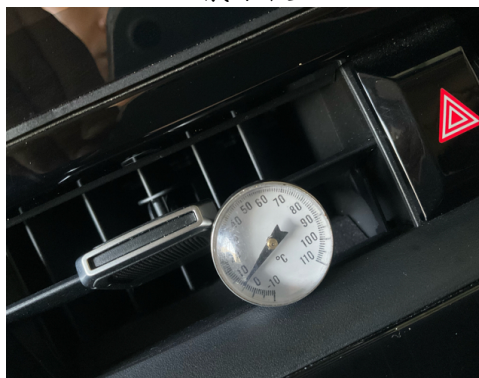
空調溫度

| 5. 前空調風速開關各段風速 | 正常 | 6. 前空調冷氣作動中央出風口溫度 | 5°C |
