認證編號 CPF2394625C083

## 車輛資料 Vehicle Information

## 車輛認證總結報告 Vehicle Inspection Findings

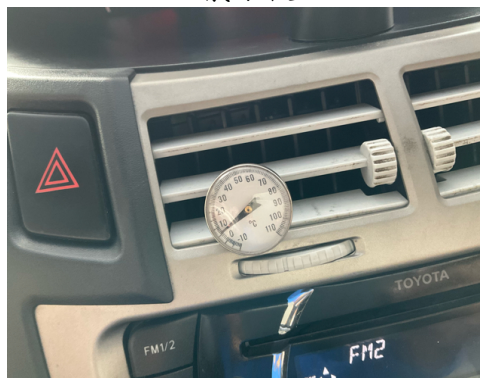
空調溫度

| 5. 前空調風速開關各段風速 | 正常 | 6. 前空調冷氣作動中央出風口溫度 | 5°C |
