# YES 車輛認證書

認證編號 CPF2394625C088

| 廠牌 Make | LUXGEN |
| 車型 Model | URX |

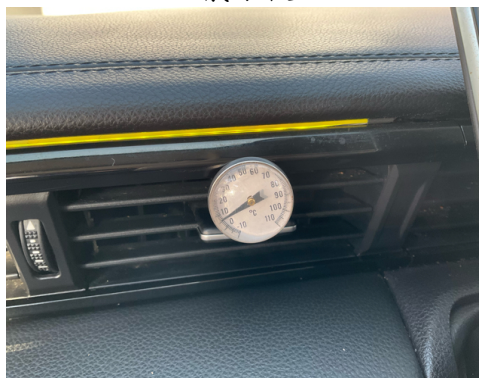
空調溫度

| 5. 前空調風速開關各段風速 | 正常 | 6. 前空調冷氣作動中央出風口溫度 | 5°C |
