# YES 車輛認證書

認證編號 CPF2394625C096

| 廠牌 Make | MAZDA |
| 車型 Model | MAZDA6 |

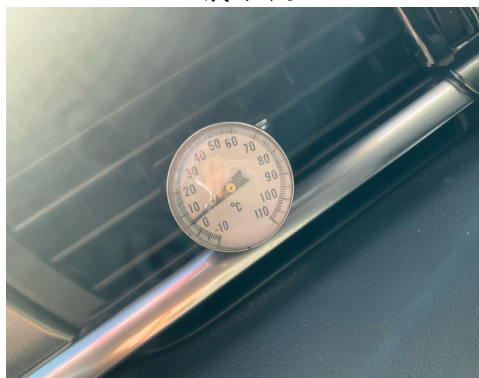
空調溫度

| 5. 前空調風速開關各段風速 | 正常 | 6. 前空調冷氣作動中央出風口溫度 | 5°C |
