認證編號 CPF2394625C100

## 車輛資料 Vehicle Information

## 車輛認證總結報告 Vehicle Inspection Findings

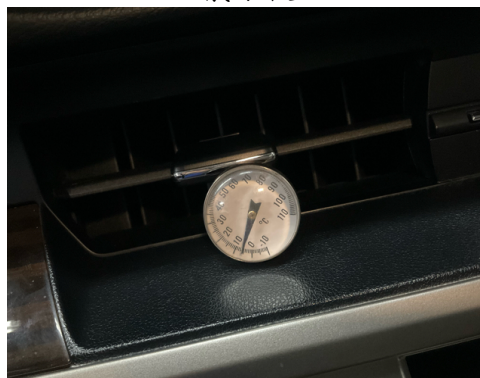
空調溫度

| 5. 前空調風速開關各段風速 | 正常 | 6. 前空調冷氣作動中央出風口溫度 | 5°C |
