YES 車輛認證書

認證編號 CPF2394625C101

廠牌 Make	TOYOTA
車型 Model	ALTIS
年份 Year	2022/02
排氣量 Displacement	1,798
車身號碼 VIN	ZRE211~006****
引擎號碼 Engine Number	***Y8193**
現況實車里程 Mileage (僅揭露, 不具保證效力)	28,458

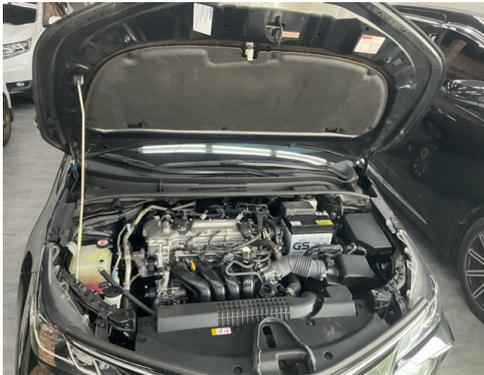
引擎室

1. 運轉時有無冒藍白煙、黑煙	正常	2. 水溫錶(燈)有無異常顯示	正常
3. 警告指示燈有無異常作動	正常	4. 機油油量、油質有無異常	正常
5. 外觀有無漏油/水跡象	正常	6. 運轉時有無抖動或異常聲響	正常
7. 外觀有無修補或龜裂跡象	正常	8. 冷卻風扇作動有無異常	正常
9. 加速有無不順暢或無法加速	正常	10. 高速運轉有無異常聲響	正常
11. 冷卻水有無添加防鏽劑	正常

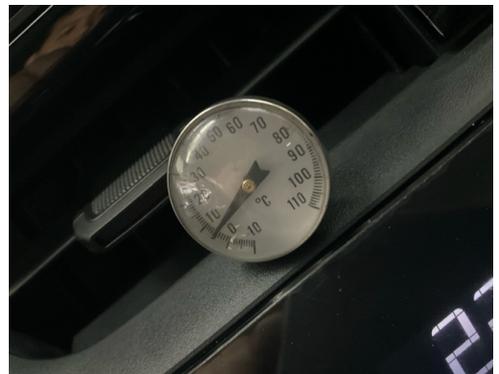
空調溫度

1. 檢查室外氣溫	24°C	2. 後空調冷氣作動中央出風口溫度	無此項目
3. 冷凝器散熱風扇有無運轉異常	正常	4. 前空調冷氣A/C開關燈號	正常
5. 前空調風速開關各段風速	正常	6. 前空調冷氣作動中央出風口溫度	5°C
7. 後空調冷氣A/C開關燈號	無此項目	8. 後空調風速開關各段風速	無此項目
