# YES 車輛認證書

認證編號 CPF2394625C102

| 廠牌 Make | TOYOTA |
| 車型 Model | ALTIS |

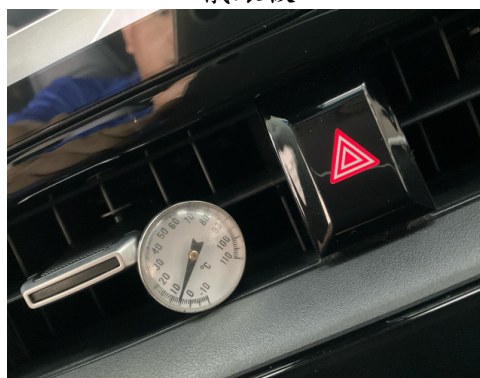
空調溫度

| 5. 前空調風速開關各段風速 | 正常 | 6. 前空調冷氣作動中央出風口溫度 | 5°C |
