# YES 車輛認證書

認證編號 CPF2394625C103

| 廠牌 Make | TOYOTA |
| 車型 Model | YARIS |

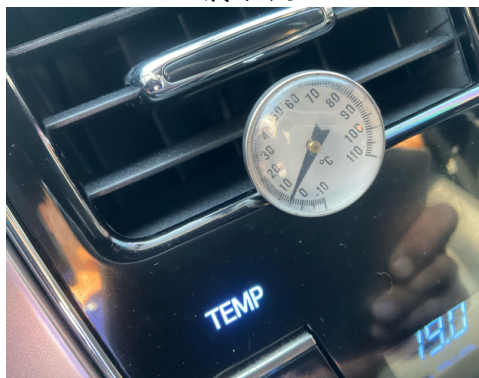
空調溫度

| 5. 前空調風速開關各段風速 | 正常 | 6. 前空調冷氣作動中央出風口溫度 | 5°C |
