認證編號 CPF2394625C105

車輛資料 Vehicle Information

廠牌 Make	MITSUBISHI
車型 Model	DELICA
年份 Year	2016/01
排氣量 Displacement	2,351
車身號碼 VIN	200C****
引擎號碼 Engine Number	***4C0362**
現況實車里程 Mileage (僅揭露, 不具保證效力)	108,179

車輛認證總結報告 Vehicle Inspection Findings

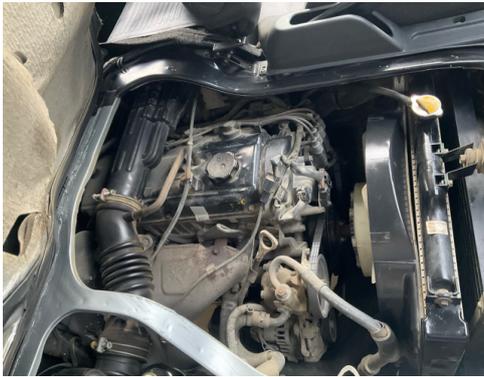
引擎室

1. 運轉時有無冒藍白煙、黑煙	正常	2. 水溫錶(燈)有無異常顯示	正常
3. 警告指示燈有無異常作動	正常	4. 機油油量、油質有無異常	正常
5. 外觀有無漏油/水跡象	正常	6. 運轉時有無抖動或異常聲響	正常
7. 外觀有無修補或龜裂跡象	正常	8. 冷卻風扇作動有無異常	正常
9. 加速有無不順暢或無法加速	正常	10. 高速運轉有無異常聲響	正常
11. 冷卻水有無添加防鏽劑	正常

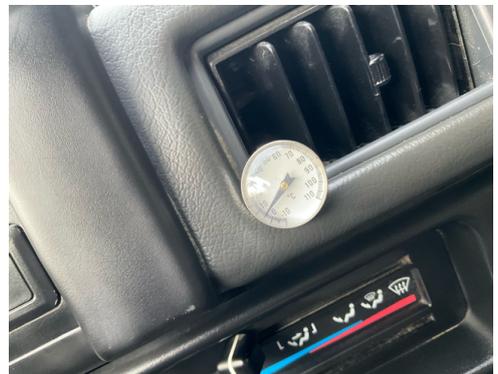
空調溫度

1. 檢查室外氣溫	25°C	2. 後空調冷氣作動中央出風口溫度	無此項目
3. 冷凝器散熱風扇有無運轉異常	正常	4. 前空調冷氣A/C開關燈號	正常
5. 前空調風速開關各段風速	正常	6. 前空調冷氣作動中央出風口溫度	5°C
7. 後空調冷氣A/C開關燈號	無此項目	8. 後空調風速開關各段風速	無此項目
