# YES 車輛認證書

認證編號 CPF2394625C113

| 廠牌 Make | BENZ |
| 車型 Model | B-CLASS |

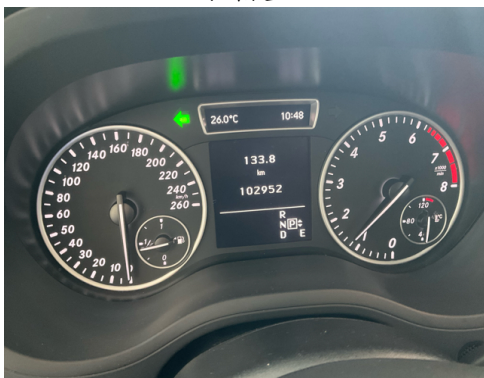
| 現況實車里程 Mileage<br>(僅揭露，不具保證效力) | 102,952 |

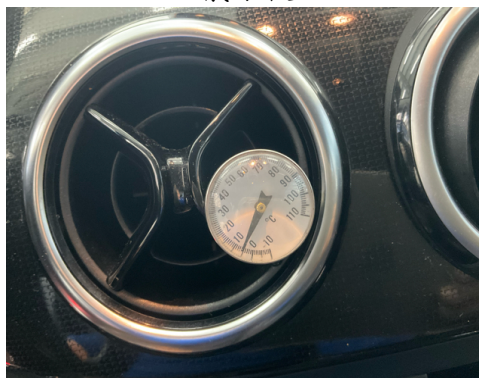
空調溫度

| 5. 前空調風速開關各段風速 | 正常 | 6. 前空調冷氣作動中央出風口溫度 | 5°C |
