認證編號 CPF2394625C123

## 車輛資料 Vehicle Information

## 車輛認證總結報告 Vehicle Inspection Findings

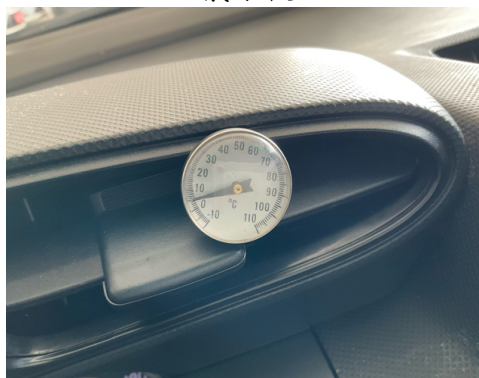
空調溫度

| 5. 前空調風速開關各段風速 | 正常 | 6. 前空調冷氣作動中央出風口溫度 | 5°C |
