認證編號 CPF2394625C143

## 車輛資料 Vehicle Information

## 車輛認證總結報告 Vehicle Inspection Findings

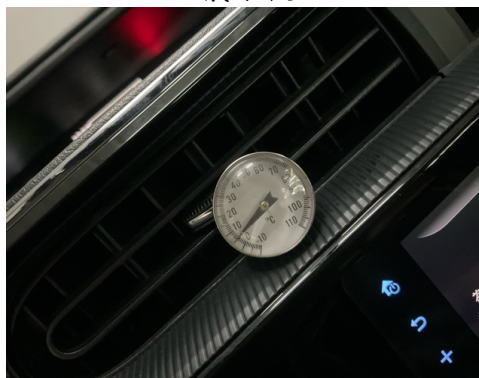
空調溫度

| 5. 前空調風速開關各段風速 | 正常 | 6. 前空調冷氣作動中央出風口溫度 | 5°C |
