認證編號 CPF23946261005

## 車輛資料 Vehicle Information

## 車輛認證總結報告 Vehicle Inspection Findings

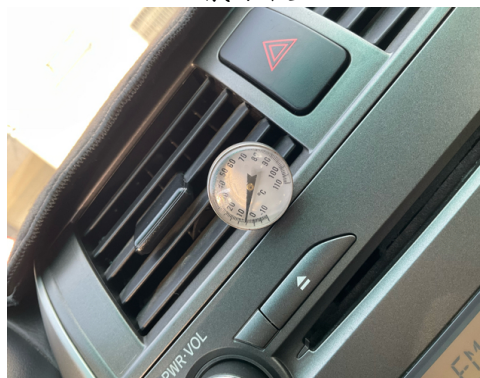
空調溫度

| 5. 前空調風速開關各段風速 | 正常 | 6. 前空調冷氣作動中央出風口溫度 | 5°C |
