認證編號 CPF23946261008

## 車輛資料 Vehicle Information

## 車輛認證總結報告 Vehicle Inspection Findings

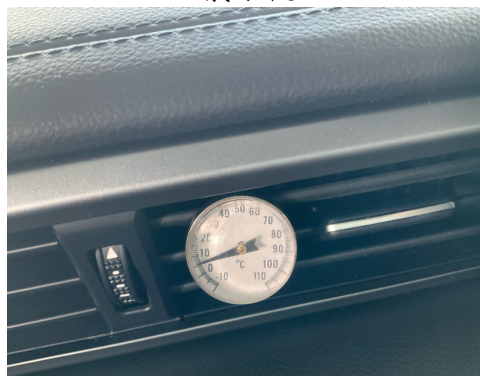
空調溫度

| 5. 前空調風速開關各段風速 | 正常 | 6. 前空調冷氣作動中央出風口溫度 | 5°C |
