認證編號 CPF23946261009

車輛資料 Vehicle Information

廠牌 Make	LUXGEN
車型 Model	7 MPV
年份 Year	2011/11
排氣量 Displacement	2,198
車身號碼 VIN	L91SMC00****
引擎號碼 Engine Number	***TA0118**
現況實車里程 Mileage (僅揭露, 不具保證效力)	127,087

車輛認證總結報告 Vehicle Inspection Findings

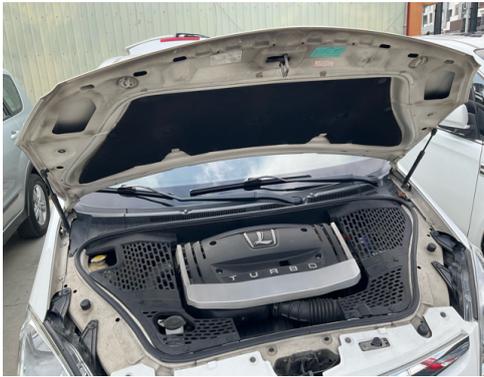
引擎室

1. 運轉時有無冒藍白煙、黑煙	正常	2. 水溫錶(燈)有無異常顯示	正常
3. 警告指示燈有無異常作動	正常	4. 機油油量、油質有無異常	正常
5. 外觀有無漏油/水跡象	正常	6. 運轉時有無抖動或異常聲響	正常
7. 外觀有無修補或龜裂跡象	正常	8. 冷卻風扇作動有無異常	正常
9. 加速有無不順暢或無法加速	正常	10. 高速運轉有無異常聲響	正常
11. 冷卻水有無添加防鏽劑	正常

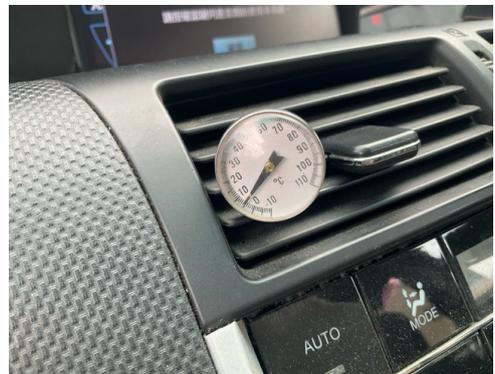
空調溫度

1. 檢查室外氣溫	23°C	2. 後空調冷氣作動中央出風口溫度	無此項目
3. 冷凝器散熱風扇有無運轉異常	正常	4. 前空調冷氣A/C開關燈號	正常
5. 前空調風速開關各段風速	正常	6. 前空調冷氣作動中央出風口溫度	5°C
7. 後空調冷氣A/C開關燈號	無此項目	8. 後空調風速開關各段風速	無此項目
