YES 車輛認證書

認證編號 CPF23946261014

廠牌 Make	TOYOTA
車型 Model	PRIUS
年份 Year	2013/09
排氣量 Displacement	1,497
車身號碼 VIN	JTDKD3B320105****
引擎號碼 Engine Number	無引擎號碼
現況實車里程 Mileage (僅揭露, 不具保證效力)	89,646

車輛認證總結報告 Vehicle Inspection Findings

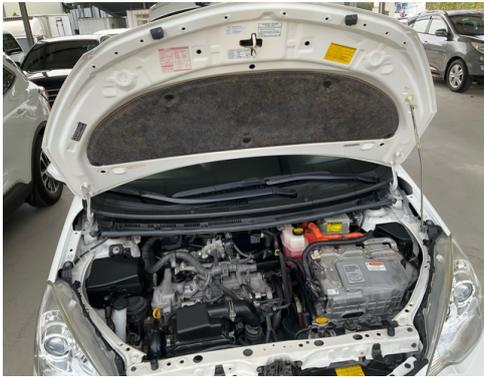
引擎室

1. 運轉時有無冒藍白煙、黑煙	正常	2. 水溫錶(燈)有無異常顯示	正常
3. 警告指示燈有無異常作動	正常	4. 機油油量、油質有無異常	正常
5. 外觀有無漏油/水跡象	正常	6. 運轉時有無抖動或異常聲響	正常
7. 外觀有無修補或龜裂跡象	正常	8. 冷卻風扇作動有無異常	正常
9. 加速有無不順暢或無法加速	正常	10. 高速運轉有無異常聲響	正常
11. 冷卻水有無添加防鏽劑	正常

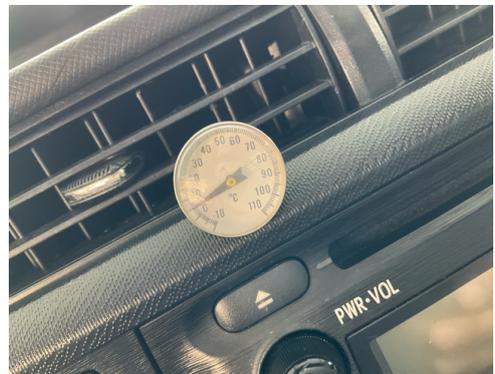
空調溫度

1. 檢查室外氣溫	22°C	2. 後空調冷氣作動中央出風口溫度	無此項目
3. 冷凝器散熱風扇有無運轉異常	正常	4. 前空調冷氣A/C開關燈號	正常
5. 前空調風速開關各段風速	正常	6. 前空調冷氣作動中央出風口溫度	5°C
7. 後空調冷氣A/C開關燈號	無此項目	8. 後空調風速開關各段風速	無此項目
