認證編號 CPF23946261020

## 車輛資料 Vehicle Information

## 車輛認證總結報告 Vehicle Inspection Findings

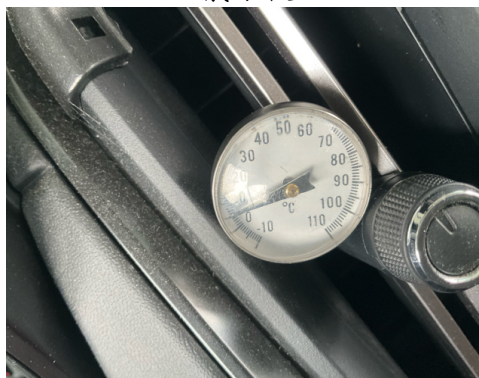
空調溫度

| 5. 前空調風速開關各段風速 | 正常 | 6. 前空調冷氣作動中央出風口溫度 | 5°C |
