認證編號 CPF23946261029

## 車輛資料 Vehicle Information

## 車輛認證總結報告 Vehicle Inspection Findings

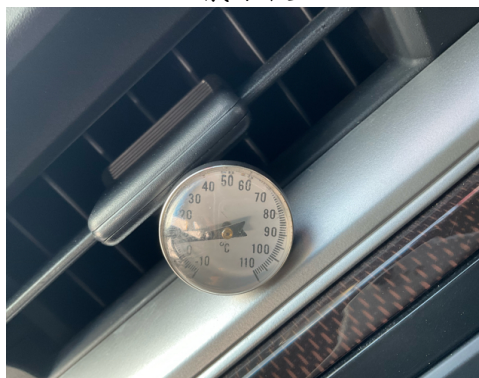
空調溫度

| 5. 前空調風速開關各段風速 | 正常 | 6. 前空調冷氣作動中央出風口溫度 | 5°C |
