YES 車輛認證書

電動車結構外觀認證

認證編號 CPF23946261032

廠牌 Make	BENZ
車型 Model	EQA-CLASS
年份 Year	2023/07
排氣量 Displacement	187
車身號碼 VIN	WIN2437011J07****
引擎號碼 Engine Number	無引擎號碼
現況實車里程 Mileage (僅揭露, 不具保證效力)	35,046

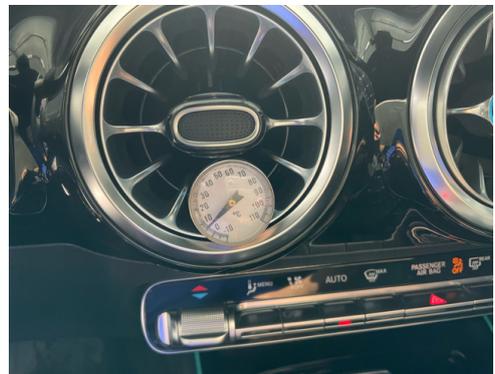
空調溫度

1. 檢查室外氣溫	40°C	2. 後空調冷氣作動中央出風口溫度	無此項目
3. 冷凝器散熱風扇有無運轉異常	正常	4. 前空調冷氣A/C開關燈號	正常
5. 前空調風速開關各段風速	正常	6. 前空調冷氣作動中央出風口溫度	5°C
7. 後空調冷氣A/C開關燈號	無此項目	8. 後空調風速開關各段風速	無此項目
