認證編號 CPF23946261034

## 車輛資料 Vehicle Information

## 車輛認證總結報告 Vehicle Inspection Findings

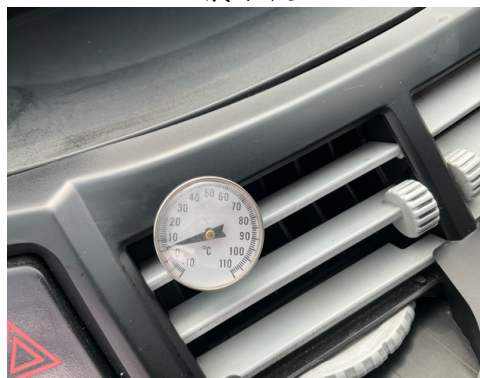
空調溫度

| 5. 前空調風速開關各段風速 | 正常 | 6. 前空調冷氣作動中央出風口溫度 | 5°C |
