認證編號 CPF23946261035

## 車輛資料 Vehicle Information

## 車輛認證總結報告 Vehicle Inspection Findings

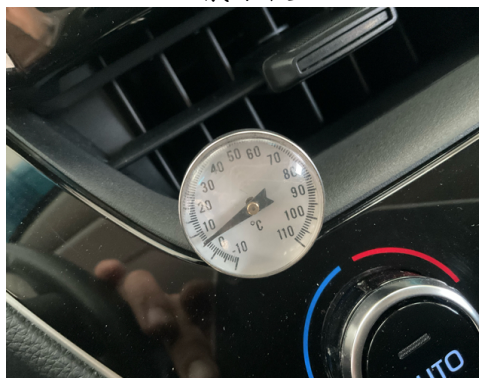
空調溫度

| 5. 前空調風速開關各段風速 | 正常 | 6. 前空調冷氣作動中央出風口溫度 | 5°C |
