**認證編號** CPF23946261042

### 車輛資料 Vehicle Information

廠牌 Make	HONDA
車型 Model	CR-V
年份 Year	2021/02
排氣量 Displacement	1,498
車身號碼 VIN	RKTRW1840MF10****
引擎號碼 Engine Number	***BK93095**
現況實車里程 Mileage (僅揭露, 不具保證效力)	98,465

### 車輛認證總結報告 Vehicle Inspection Findings

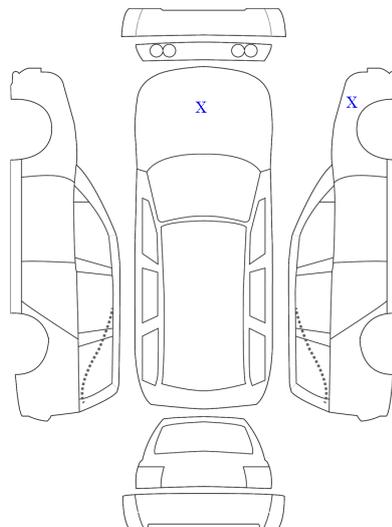
車體外觀圖

本車引擎號碼無異常。 S 鈹件鏽蝕、斑剝或鏽穿  
 本車車身號碼無異常。 B 受損面積約一個拳頭(含)以上  
 本車輛無泡水跡象。 R 鈹件校正痕跡  
 本車體骨架結構無修復跡象。 X 更換

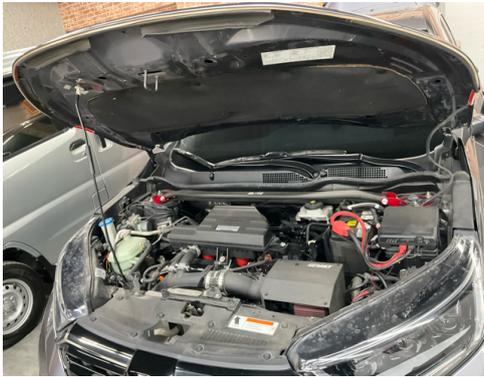
引擎室

1. 運轉時有無冒藍白煙、黑煙	正常	2. 水溫錶(燈)有無異常顯示	正常
3. 警告指示燈有無異常作動	正常	4. 機油油量、油質有無異常	正常
5. 外觀有無漏油/水跡象	正常	6. 運轉時有無抖動或異常聲響	正常
7. 外觀有無修補或龜裂跡象	正常	8. 冷卻風扇作動有無異常	正常
9. 加速有無不順暢或無法加速	正常	10. 高速運轉有無異常聲響	正常
11. 冷卻水有無添加防鏽劑	正常

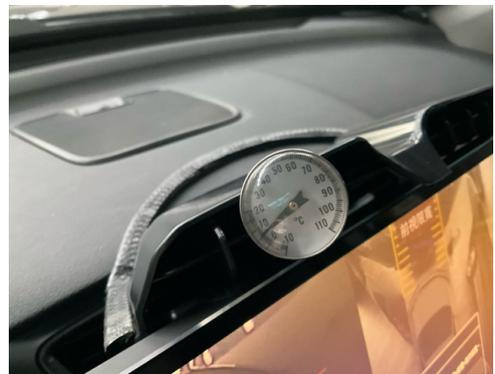
空調溫度

1. 檢查室外氣溫	16°C	2. 後空調冷氣作動中央出風口溫度	無此項目
3. 冷凝器散熱風扇有無運轉異常	正常	4. 前空調冷氣A/C開關燈號	正常
5. 前空調風速開關各段風速	正常	6. 前空調冷氣作動中央出風口溫度	5°C
7. 後空調冷氣A/C開關燈號	無此項目	8. 後空調風速開關各段風速	無此項目
