認證編號 CPF23946261047

車輛資料 Vehicle Information

車輛認證總結報告 Vehicle Inspection Findings

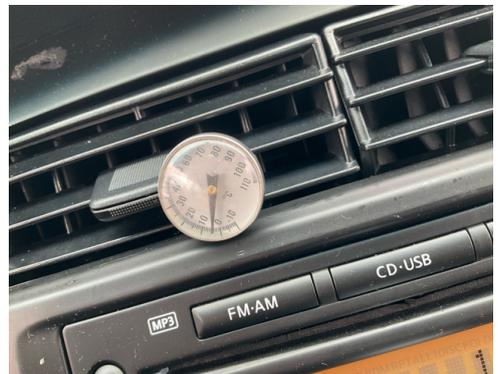
空調溫度

1. 檢查室外氣溫	16°C	2. 後空調冷氣作動中央出風口溫度	無此項目
3. 冷凝器散熱風扇有無運轉異常	正常	4. 前空調冷氣A/C開關燈號	正常
5. 前空調風速開關各段風速	正常	6. 前空調冷氣作動中央出風口溫度	5°C
7. 後空調冷氣A/C開關燈號	無此項目	8. 後空調風速開關各段風速	無此項目
