認證編號 CPF23946261052

## 車輛資料 Vehicle Information

## 車輛認證總結報告 Vehicle Inspection Findings

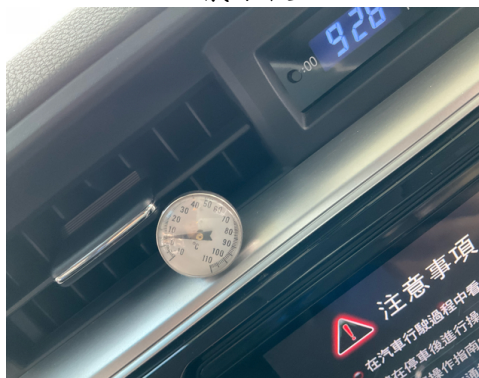
空調溫度

| 5. 前空調風速開關各段風速 | 正常 | 6. 前空調冷氣作動中央出風口溫度 | 5°C |
