認證編號 CPF23946261055

## 車輛資料 Vehicle Information

## 車輛認證總結報告 Vehicle Inspection Findings

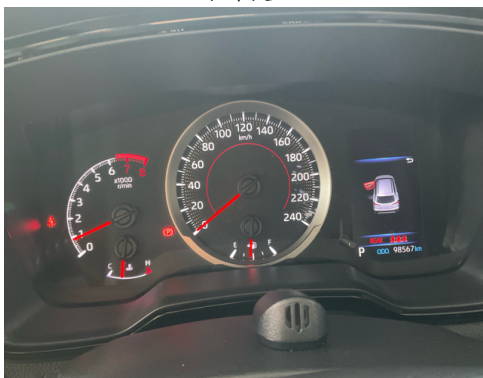
| 現況實車里程 Mileage<br>(僅揭露，不具保證效力) | 98,567 |

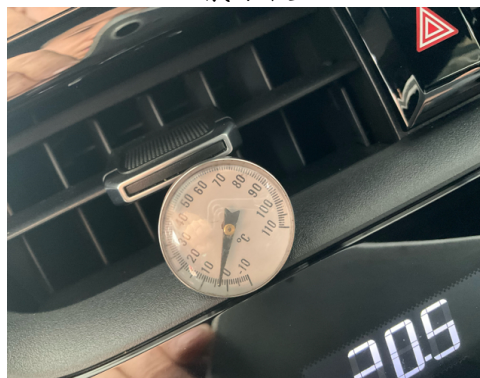
空調溫度

| 5. 前空調風速開關各段風速 | 正常 | 6. 前空調冷氣作動中央出風口溫度 | 5°C |
