YES 車輛認證書

認證編號 CPF23946261059

廠牌 Make	LEXUS
車型 Model	ES
年份 Year	2017/06
排氣量 Displacement	1,998
車身號碼 VIN	JTHBT1GG90206****
引擎號碼 Engine Number	無引擎號碼
現況實車里程 Mileage (僅揭露, 不具保證效力)	98,377

車輛認證總結報告 Vehicle Inspection Findings

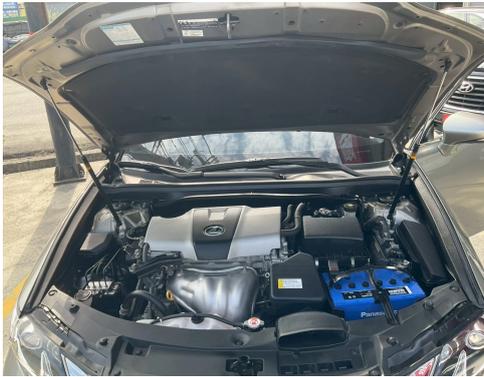
引擎室

1. 運轉時有無冒藍白煙、黑煙	正常	2. 水溫錶(燈)有無異常顯示	正常
3. 警告指示燈有無異常作動	正常	4. 機油油量、油質有無異常	正常
5. 外觀有無漏油/水跡象	正常	6. 運轉時有無抖動或異常聲響	正常
7. 外觀有無修補或龜裂跡象	正常	8. 冷卻風扇作動有無異常	正常
9. 加速有無不順暢或無法加速	正常	10. 高速運轉有無異常聲響	正常
11. 冷卻水有無添加防鏽劑	正常

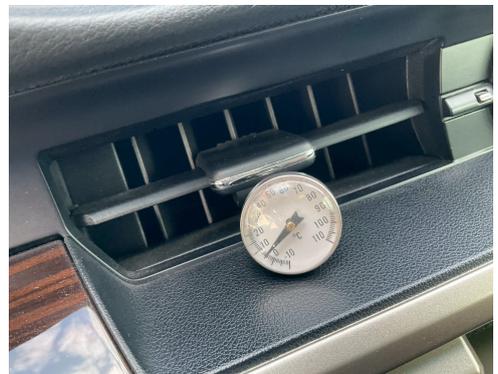
空調溫度

1. 檢查室外氣溫	15°C	2. 後空調冷氣作動中央出風口溫度	無此項目
3. 冷凝器散熱風扇有無運轉異常	正常	4. 前空調冷氣A/C開關燈號	正常
5. 前空調風速開關各段風速	正常	6. 前空調冷氣作動中央出風口溫度	5°C
7. 後空調冷氣A/C開關燈號	無此項目	8. 後空調風速開關各段風速	無此項目
